**EVALUASI KEBERHASILAN
REHABILITASI LAHAN PASCA
TAMBANG BATU BARA**

Triyono Sudarmadji dan Wahjuni Hartati

Evaluasi Keberhasilan Rehabilitasi Lahan Pasca Tambang Batu Bara

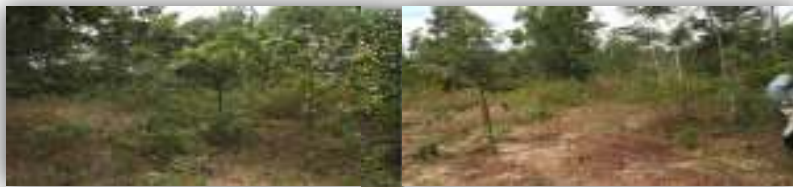
Gambar 2.44 Hasil Upaya Stabilisasi Lorong di Kegiatan Penataan
Lahan (Tahun 2019)

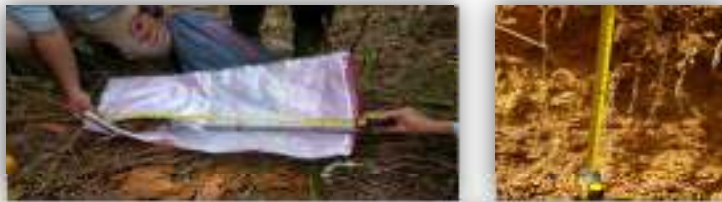
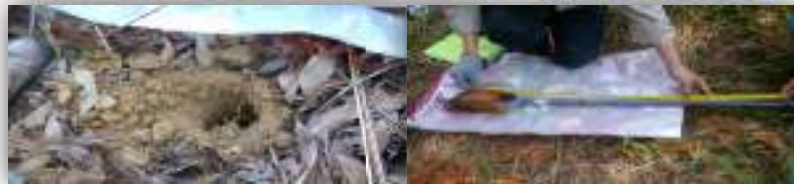
Gambar 2.45 Pengukuran Ketebalan Material Tanah Hasil
Penaburan Tanah Pucuk

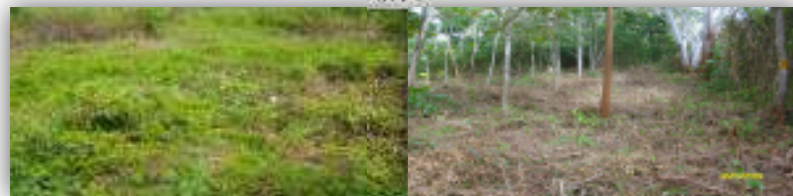
Gambar 2.48 Tandi Cover yang Mengganti Cover Crops (Tahun 2019)

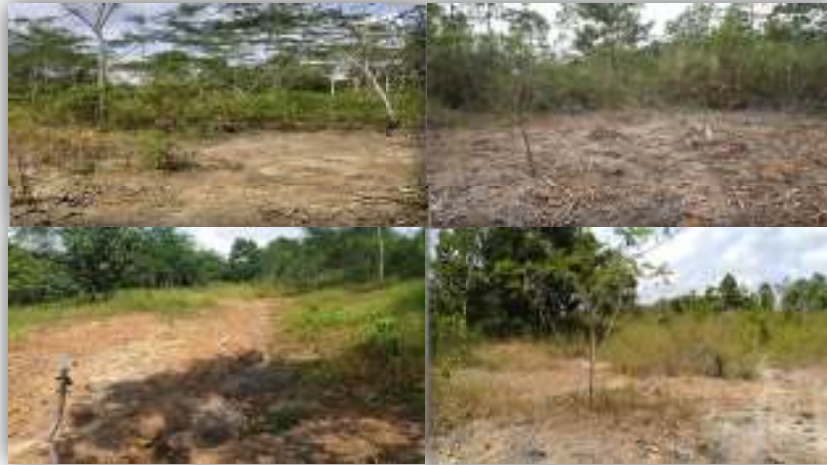
Gambar 2.49 Kejadian Erosi Tanah di Lahan Reklamasi (Tahun 2019)
