**EVALUASI KETIDAKTERCAPAIAN COAL RECOVERY PADA KEGIATAN
PENAMBANGAN DARI PIT MCV KE STOCKPILE DI
PT. RCI JOBSITE PT. KUTAI ENERGI
(EVALUATION OF UNACHIEVEMENT OF COAL RECOVERY IN MINING
ACTIVITIES FROM PIT MCV TO STOCKPILE AT PT. RCI JOBSITE PT. KUTAI
ENERGY)**

Siti Maghfirah Azzahra^{1*}, Harjuni Hasan², Revia Oktaviani³, Agus Winarno⁴, Lucia Litha Respati⁵
^{1,2,3,4,5}Program Studi S1 Teknik Pertambangan, Fakultas Teknik Universitas Mulawarman, Samarinda
Email: maghfira03@gmail.com

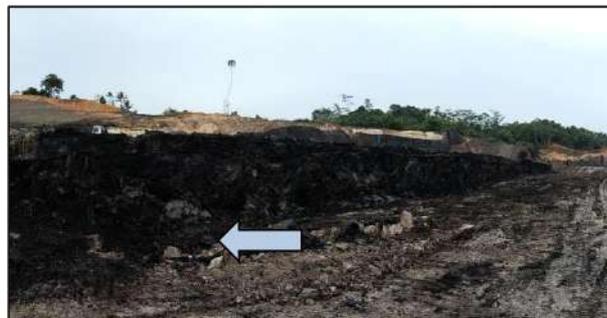
Pada proses *coal getting*, batubara yang telah diruntuhkan pada lantai *front* tidak terangkut dengan maksimal dan terbuang (*losses*) seperti yang terlihat pada Gambar 3. Hal ini terjadi pada tanggal 15 Juli 2022 di *seam* D6, tanggal 17 Juli 2022 di *Seam* D6U dan *Seam* D7U, tanggal 18 Juli 2022 pada *Seam* D5L, tanggal 21 Juli 2022 pada *Seam* D6L, tanggal 23 Juli 2022 pada *seam* E6, serta pada tanggal 27 Juli 2022 di *Seam* D4 dan *Seam* D6U. Adapun total *losses* yang disebabkan oleh kegiatan ini yaitu 705,04 ton.

Gambar 3 Sisa batubara yang tidak terangkut

Sebaiknya ketika akan dilakukan pemuatan batubara, operator alat gali-muat tidak meruntuhkan batubara terlalu banyak pada *front* kerja. Dalam hal ini maksimum yaitu sebanyak 75 MT (3 rit) untuk meminimalisir terjadinya kehilangan akibat ceceran batubara pada *front* serta meminimalisir kehilangan batubara akibat terbawa air jika terjadi hujan. Selain itu, pengawas juga dapat selalu mengingatkan operator untuk melakukan kegiatan *coal getting*

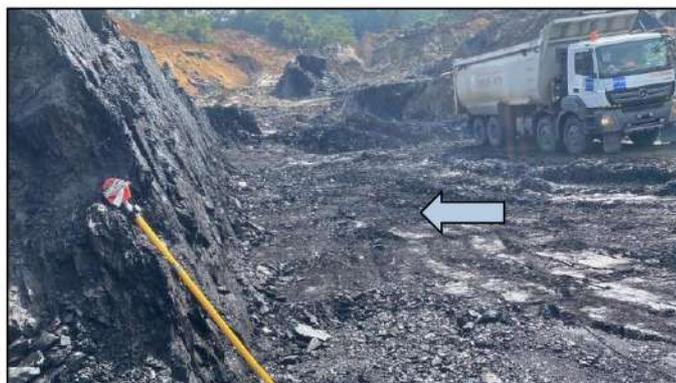
Ketika kegiatan *coal getting*, terdapat sisa batubara pada *front* yang tidak dapat dimuat karena kapasitas alat angkut terbatas dan sudah terisi dengan penuh. Maka dari itu operator alat gali-muat meratakan dan memadatkan batubara tersebut pada *front* penambangan seperti terlihat pada Gambar 4. Hal ini terjadi pada tanggal 24 Juli 2022 di *Seam* D6U bagian utara.

Gambar 4. Batubara yang dipadatkan pada lantai front penambangan

Pengawas harus memastikan sisa batubara hasil *coal getting* yang berada di *front* tidak digunakan sebagai pelapis jalan. Pengawas juga perlu memberikan pengarahan dan pemahaman kepada operator alat gali-muat untuk tidak melakukan hal tersebut karena akan menyebabkan *losses* dan mempengaruhi nilai *coal recovery*.

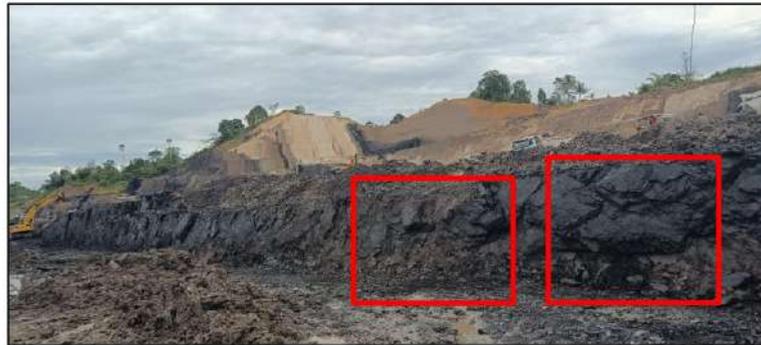
Pada *seam* D7U yang dimuat pada tanggal 30 Juli 2022 terlihat ada cebakan pada bagian bawah dari *floor* batubara, sedangkan pada data hasil pengambilan survey kondisi *floor* tersebut rata dan bagian cebakan (terlihat pada Gambar 5) tidak terbentuk, hal ini dapat mengurangi tingkat keakuratan perhitungan volume survey dan nilai *coal recovery* karena bagian cebakan yang kosong akan ikut dihitung sebagai volume batubara yang tertambang menurut hasil pengambilan data survey. Berdasarkan data hasil pengamatan, deviasi perolehan

batubara yang disebabkan oleh kegiatan ini sebanyak 36,84 ton.

Gambar 5. Cebakan pada permukaan *floor* batubara

Pada proses pengambilan data survey, jika kondisi bentuk dari *roof* maupun *floor* batubara rata dan seragam, sebaiknya titik pengukuran survey dilakukan dengan jarak maksimal dua meter (untuk antisipasi bentukan keadaan batubara jika menebal atau menipis). Namun apabila kondisi *roof* atau *floor* batubara terdapat banyak cebakan, sebaiknya dalam pengambilannya dibentuk sedetail mungkin untuk merepresentasikan kenampakan asli dari keadaan *roof* maupun *floor* batubara yang diukur.

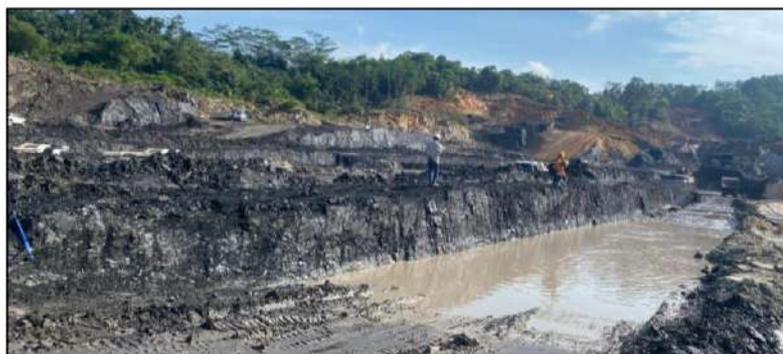
Sistem drainase yang kurang memadai akan menyebabkan air yang berasal dari mata air serta air limpasan di sekitar pit berkumpul pada *front* penambangan batubara seperti terlihat pada gambar 6. Hal ini tentu akan menyebabkan batubara bercampur dengan lumpur dan juga batubara dengan fraksi yang halus akan terbuang (*losses*).

Gambar 6. Kondisi *front* penambangan yang tergenang air

Front pemuatan batubara dibuat drainase berupa paritan agar air dapat mengalir menjauhi *front* dan area pemuatan batubara tidak tergenang. Serta sebaiknya setelah *roof* batubara selesai diukur oleh team survey, proses pemuatan batubara dilakukan dengan segera untuk menghindari *front* pemuatan batubara tergenang kembali oleh mata air.

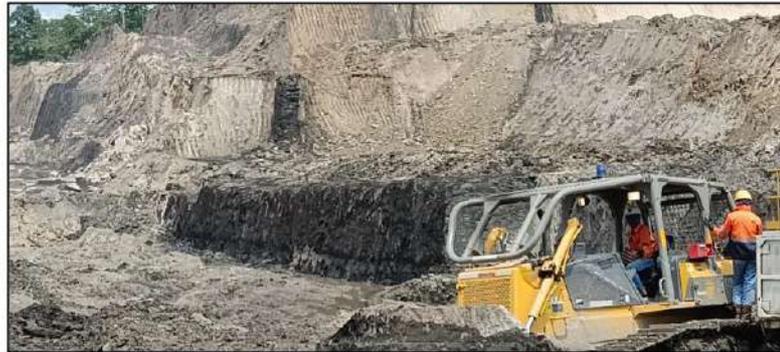
Batubara yang telah dilakukan *cleaning* seharusnya tidak boleh dilewati oleh alat berat karena dapat menyebabkan batubara tersebut terkontaminasi oleh material lain dan harus dilakukan *re-cleaning* pada bagian *top* dan *roof* batubara (seperti pada Gambar 7) agar kualitasnya tetap terjaga. Kegiatan *re-cleaning* ini menyebabkan *losses* dan jumlah batubara tertambang berdasarkan hasil pengukuran survey akan jauh berbeda dengan jumlah batubara tertambang berdasarkan hasil data timbangan. Kondisi ini terjadi pada tanggal 21 Juli di *Seam* D5U dengan deviasi sebanyak 74,4 ton.

Gambar 7. Batubara yang perlu dilakukan pembersihan ulang

Pemasangan *border line* pada area *top* batubara sebagai tanda/informasi supaya area tersebut tidak dilewati oleh alat berat.
