**EVALUASI KETIDAKTERCAPAIAN COAL RECOVERY PADA KEGIATAN
PENAMBANGAN DARI PIT MCV KE STOCKPILE DI
PT. RCI JOBSITE PT. KUTAI ENERGI
(EVALUATION OF UNACHIEVEMENT OF COAL RECOVERY IN MINING
ACTIVITIES FROM PIT MCV TO STOCKPILE AT PT. RCI JOBSITE PT. KUTAI
ENERGY)**

Siti Maghfirah Azzahra^{1*}, Harjuni Hasan², Revia Oktaviani³, Agus Winarno⁴, Lucia Litha Respati⁵
^{1,2,3,4,5}Program Studi S1 Teknik Pertambangan, Fakultas Teknik Universitas Mulawarman, Samarinda
Email: maghfira03@gmail.com

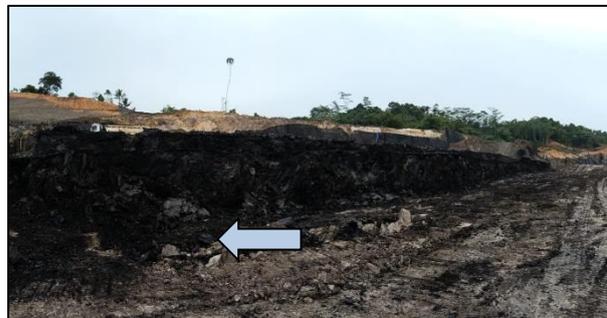
Pada proses *coal getting*, batubara yang telah diruntuhkan pada lantai *front* tidak terangkut dengan maksimal dan terbuang (*losses*) seperti yang terlihat pada Gambar 3. Hal ini terjadi pada tanggal 15 Juli 2022 di *seam* D6, tanggal 17 Juli 2022 di *Seam* D6U dan *Seam* D7U, tanggal 18 Juli 2022 pada *Seam* D5L, tanggal 21 Juli 2022 pada *Seam* D6L, tanggal 23 Juli 2022 pada *seam* E6, serta pada tanggal 27 Juli 2022 di *Seam* D4 dan *Seam* D6U. Adapun total *losses* yang disebabkan oleh kegiatan ini yaitu 705,04 ton.

Gambar 3 Sisa batubara yang tidak terangkut

Sebaiknya ketika akan dilakukan pemuatan batubara, operator alat gali-muat tidak meruntuhkan batubara terlalu banyak *pada front* kerja. Dalam hal ini maksimum yaitu sebanyak 75 MT (3 rit) untuk meminimalisir terjadinya kehilangan akibat ceceran batubara *pada front* serta meminimalisir kehilangan batubara akibat terbawa air jika terjadi hujan. Selain itu, pengawas juga dapat selalu mengingatkan operator untuk melakukan kegiatan *coal getting*

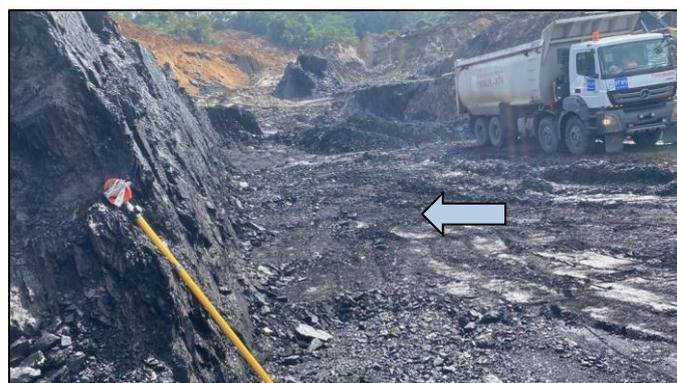
Ketika kegiatan *coal getting*, terdapat sisa batubara pada *front* yang tidak dapat dimuat karena kapasitas alat angkut terbatas dan sudah terisi dengan penuh. Maka dari itu operator alat gali-muat meratakan dan memadatkan batubara tersebut pada *front* penambangan seperti terlihat pada Gambar 4. Hal ini terjadi pada tanggal 24 Juli 2022 di *Seam* D6U bagian utara.

Gambar 4. Batubara yang dipadatkan pada lantai front penambangan

Pengawas harus memastikan sisa batubara hasil *coal getting* yang berada di *front* tidak digunakan sebagai pelapis jalan. Pengawas juga perlu memberikan pengarahan dan pemahaman kepada operator alat gali-muat untuk tidak melakukan hal tersebut karena akan menyebabkan *losses* dan mempengaruhi nilai *coal recovery*.

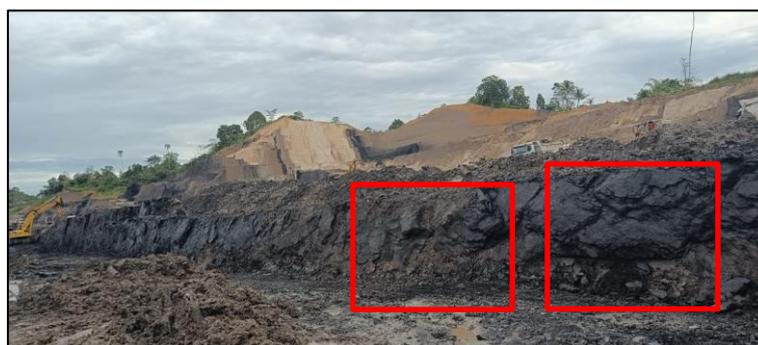
Pada *seam* D7U yang dimuat pada tanggal 30 Juli 2022 terlihat ada cebakan pada bagian bawah dari *floor* batubara, sedangkan pada data hasil pengambilan survey kondisi *floor* tersebut rata dan bagian cebakan (terlihat pada Gambar 5) tidak terbentuk, hal ini dapat mengurangi tingkat keakuratan perhitungan volume survey dan nilai *coal recovery* karena bagian cebakan yang kosong akan ikut terhitung sebagai volume batubara yang tertambang menurut hasil pengambilan data survey. Berdasarkan data hasil pengamatan, deviasi perolehan

batubara yang disebabkan oleh kegiatan ini sebanyak 36,84 ton.

Gambar 5. Cebakan pada permukaan *floor* batubara

Pada proses pengambilan data survey, jika kondisi bentuk dari *roof* maupun *floor* batubara rata dan seragam, sebaiknya titik pengukuran survey dilakukan dengan jarak maksimal dua meter (untukantisipasi bentuk keadaan batubara jika menebal atau menipis). Namun apabila kondisi *roof* atau *floor* batubara terdapat banyak cebakan, sebaiknya dalam pengambilannya dibentuk sedetail mungkin untuk merepresentasikan kenampakan asli dari keadaan *roof* maupun *floor* batubara yang diukur.

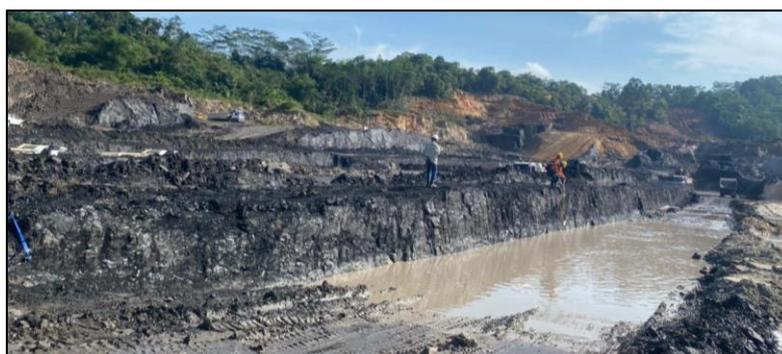
Sistem drainase yang kurang memadai akan menyebabkan air yang berasal dari mata air serta air limpasan di sekitar pit berkumpul pada *front* penambangan batubara seperti terlihat pada gambar 6. Hal ini tentu akan menyebabkan batubara bercampur dengan lumpur dan juga batubara dengan fraksi yang halus akan terbuang (*losses*).

Gambar 6. Kondisi *front* penambangan yang tergenang air

Front pemuatan batubara dibuat drainase berupa paritan agar air dapat mengalir menjauhi *front* dan area pemuatan batubara tidak tergenang. Serta sebaiknya setelah *roof* batubara selesai diukur oleh team survey, proses pemuatan batubara dilakukan dengan segera untuk menghindari *front* pemuatan batubara tergenang kembali oleh mata air.

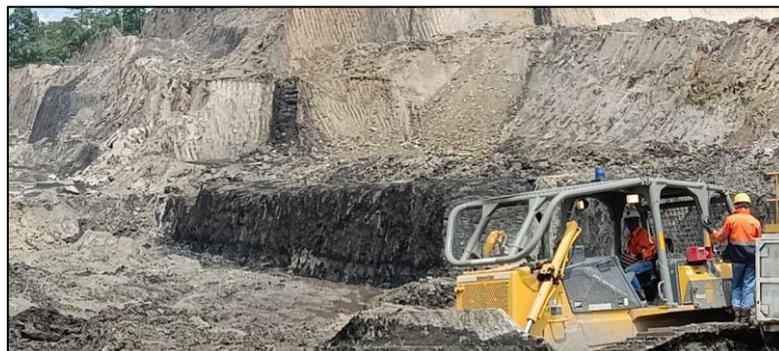
Batubara yang telah dilakukan *cleaning* seharusnya tidak boleh dilewati oleh alat berat karena dapat menyebabkan batubara tersebut terkontaminasi oleh material lain dan harus dilakukan *re-cleaning* pada bagian *top* dan *roof* batubara (seperti pada Gambar 7) agar kualitasnya tetap terjaga. Kegiatan *re-cleaning* ini menyebabkan *losses* dan jumlah batubara tertambang berdasarkan hasil pengukuran survey akan jauh berbeda dengan jumlah batubara tertambang berdasarkan hasil data timbangan. Kondisi ini terjadi pada tanggal 21 Juli di *Seam* D5U dengan deviasi sebanyak 74,4 ton.

Gambar 7. Batubara yang perlu dilakukan pembersihan ulang

Pemasangan *border line* pada area *top* batubara sebagai tanda/informasi supaya area tersebut tidak dilewati oleh alat berat.
