**EVALUASI KETIDAKTERCAPAIAN COAL RECOVERY PADA KEGIATAN
PENAMBANGAN DARI PIT MCV KE STOCKPILE DI
PT. RCI JOBSITE PT. KUTAI ENERGI
(EVALUATION OF UNACHIEVEMENT OF COAL RECOVERY IN MINING
ACTIVITIES FROM PIT MCV TO STOCKPILE AT PT. RCI JOBSITE PT. KUTAI
ENERGY)**

Siti Maghfirah Azzahra^{1*}, Harjuni Hasan², Revia Oktaviani³, Agus Winarno⁴, Lucia Litha Respati⁵
^{1,2,3,4,5}Program Studi S1 Teknik Pertambangan, Fakultas Teknik Universitas Mulawarman, Samarinda
Email: maghfira03@gmail.com

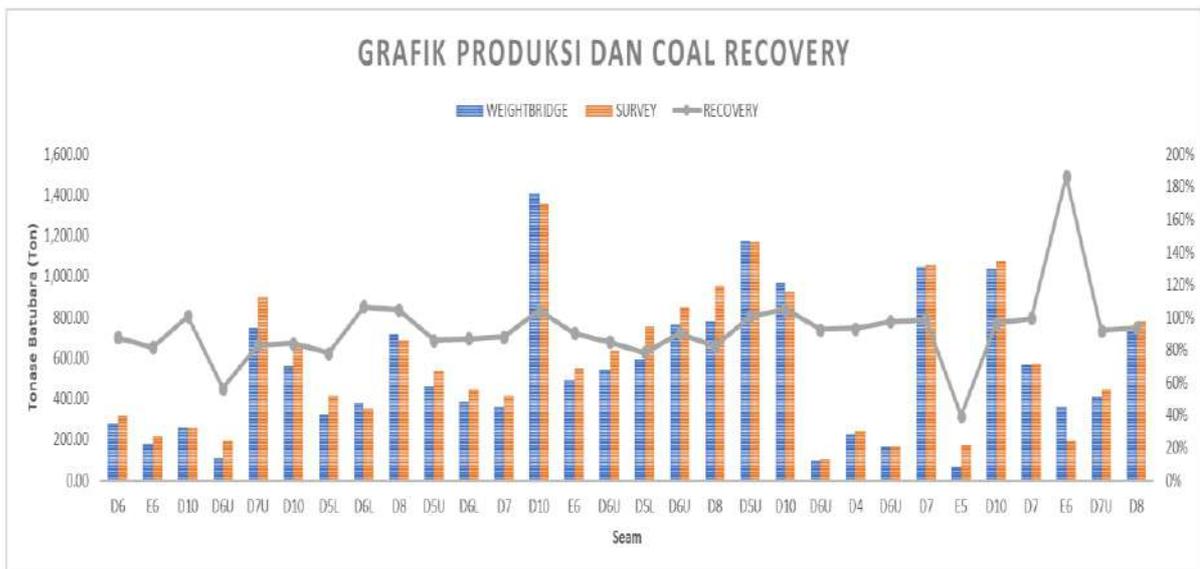
Gambar 1. Grafik Produksi dan coal recovery

Gambar 1 menunjukkan data sampel pengamatan *coal getting* yang telah dilakukan. Dari 30 data yang ada, 11 sampel diantaranya memiliki nilai *coal recovery* lebih dari 96%, sedangkan 19 sampel lainnya memiliki nilai *coal recovery* dibawah 96% dengan total jumlah *Losses* produksi batubara sebanyak 1.485,97 ton. Hal ini perlu dibahas lebih lanjut guna mengetahui penyebab ketidaktercapaiannya untuk kemudian dilakukan upaya perbaikan yang sesuai dengan penyebab yang ada.

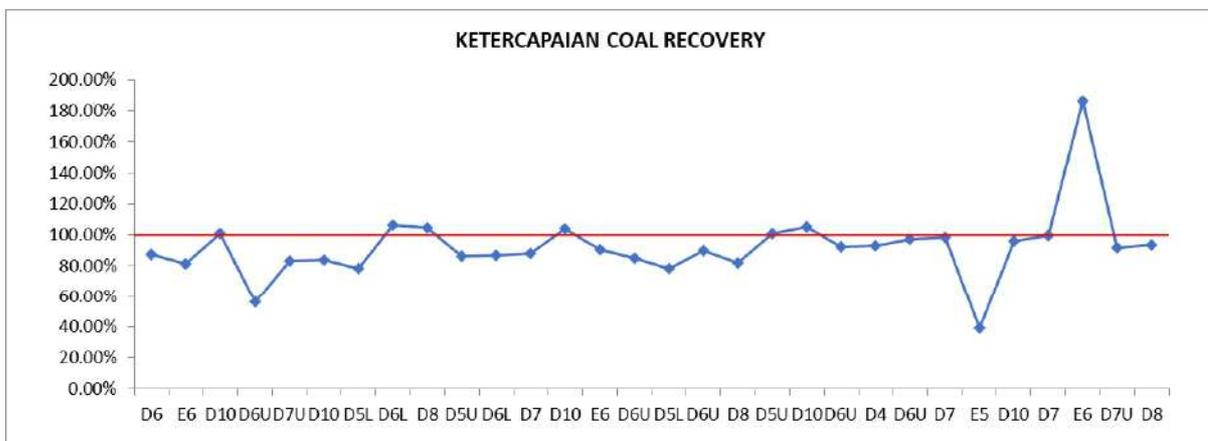
Secara keseluruhan, nilai *coal recovery* yang didapat yaitu 92,99%. *Coal recovery* didapat dengan cara membagi data hasil jembatan timbang batubara dengan data hasil pengambilan survey. Hasil data yang telah diolah menunjukkan persentase *recovery* masing – masing sampel data. Garis berwarna merah pada Gambar 2 mewakili nilai *coal recovery* minimal yang ditargetkan oleh perusahaan, yaitu 96%. Dari 30 sampel data kegiatan penambangan batubara, 19 diantaranya belum mencapai target *coal recovery*, diantaranya yaitu pada *Seam D6, Seam E6, Seam D6U, Seam D7U, Seam D10, Seam D5L, Seam D5U, Seam D6L, Seam D7, Seam E6, Seam D5L, Seam D6U, Seam D8, Seam D6U, Seam D4, Seam E5, Seam D7U, Dan Seam D8.*

Gambar 2. Ketercapaian coal recovery masing – masing sampel penambangan batubara Faktor Penyebab Ketidaktercapaian Coal Recovery

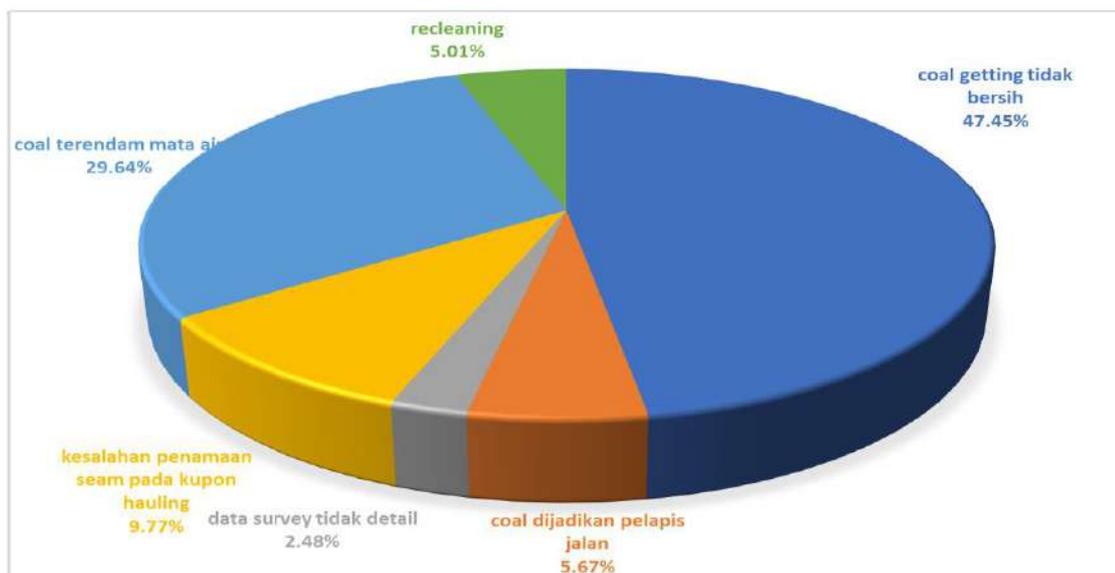
Gambar 8. Persentase penyebab tidak tercapainya *coal recovery*

Berdasarkan Gambar 8, diketahui penyebab utama tidak tercapainya target *coal recovery* pada penelitian kali ini yaitu pemuatan batubara yang kurang maksimal. Kegiatan ini menyumbang sebanyak 47,45% kehilangan batubara. Kemudian diikuti oleh faktor *front* pemuatan yang tergenang mata air sebanyak 29,64%. selanjutnya disebabkan oleh kekeliruan terhadap pelaporan nama *seam* batubara yang diangkut sebesar 9,77%. kemudian faktor data survey yang kurang detail sebesar 2,48%, lalu sisa batubara yang dipadatkan menjadi jalan menyumbang kehilangan sebesar 5,67%. dan yang terakhir yaitu pada kegiatan pembersihan ulang bagian *top* dari batubara yaitu sebesar 5,01%. Adapun besaran tonnase deviasinya terdapat pada Tabel 2.

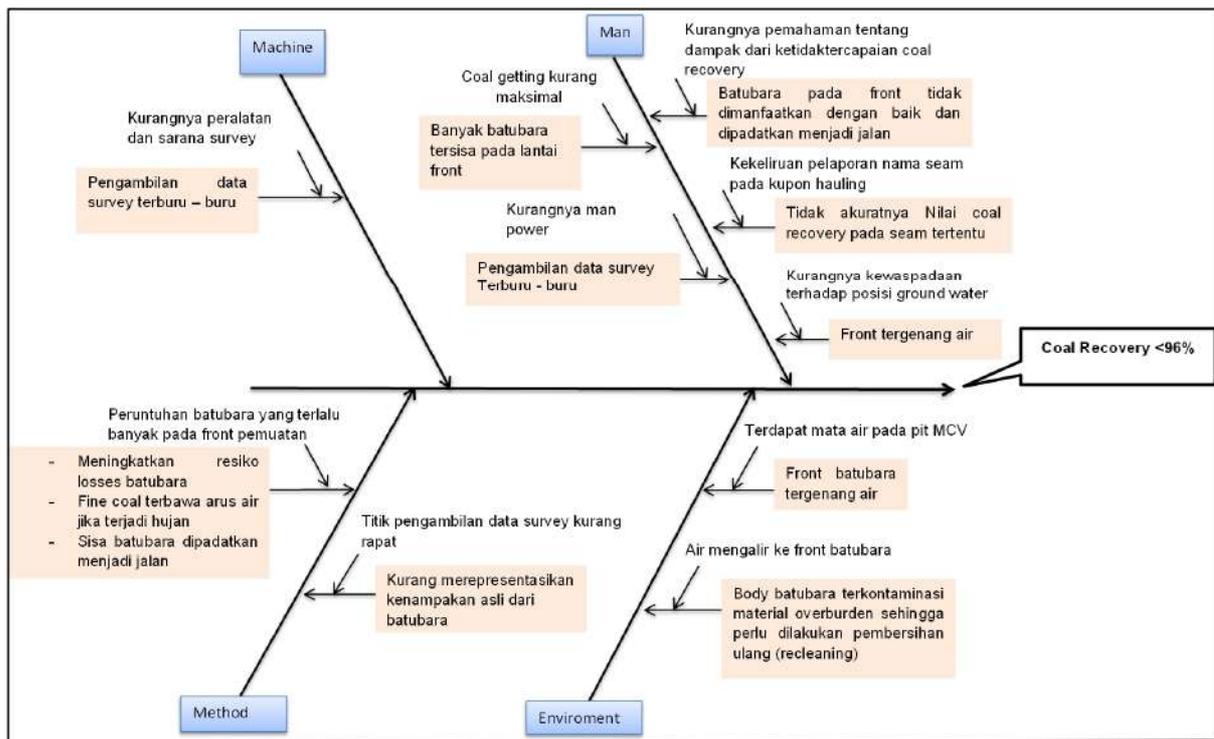
Gambar 9. Analisa sebab - akibat
