**EVALUASI KETIDAKTERCAPAIAN COAL RECOVERY PADA KEGIATAN
PENAMBANGAN DARI PIT MCV KE STOCKPILE DI
PT. RCI JOBSITE PT. KUTAI ENERGI
(EVALUATION OF UNACHIEVEMENT OF COAL RECOVERY IN MINING
ACTIVITIES FROM PIT MCV TO STOCKPILE AT PT. RCI JOBSITE PT. KUTAI
ENERGY)**

Siti Maghfirah Azzahra^{1*}, Harjuni Hasan², Revia Oktaviani³, Agus Winarno⁴, Lucia Litha Respati⁵
^{1,2,3,4,5}Program Studi S1 Teknik Pertambangan, Fakultas Teknik Universitas Mulawarman, Samarinda
Email: maghfira03@gmail.com

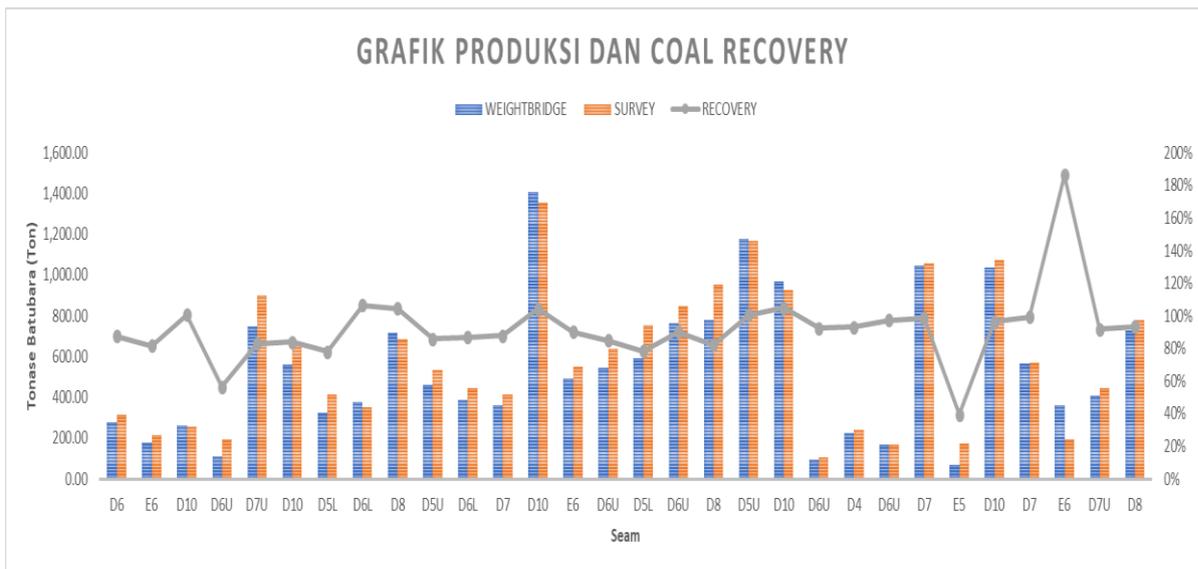
Gambar 1. Grafik Produksi dan coal recovery

Gambar 1 menunjukkan data sampel pengamatan *coal getting* yang telah dilakukan. Dari 30 data yang ada, 11 sampel diantaranya memiliki nilai *coal recovery* lebih dari 96%, sedangkan 19 sampel lainnya memiliki nilai *coal recovery* dibawah 96% dengan total jumlah *Losses* produksi batubara sebanyak 1.485,97 ton. Hal ini perlu dibahas lebih lanjut guna mengetahui penyebab ketidaktercapaiannya untuk kemudian dilakukan upaya perbaikan yang sesuai dengan penyebab yang ada.

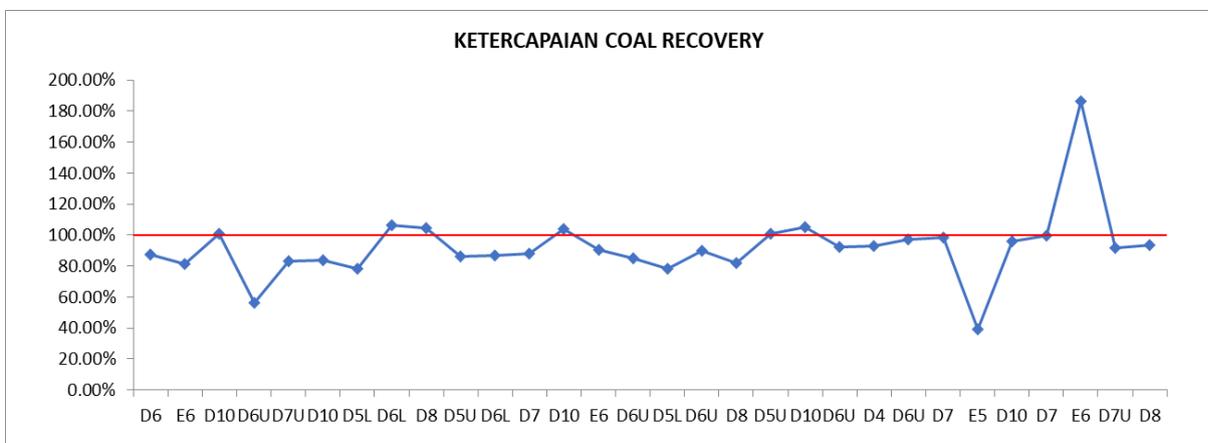
Secara keseluruhan, nilai *coal recovery* yang didapat yaitu 92,99%. *Coal recovery* didapat dengan cara membagi data hasil jembatan timbang batubara dengan data hasil pengambilan survey. Hasil data yang telah diolah menunjukkan persentase *recovery* masing – masing sampel data. Garis berwarna merah pada Gambar 2 mewakili nilai *coal recovery* minimal yang ditargetkan oleh perusahaan, yaitu 96%. Dari 30 sampel data kegiatan penambangan batubara, 19 diantaranya belum mencapai target *coal recovery*, diantaranya yaitu pada *Seam D6, Seam E6, Seam D6U, Seam D7U, Seam D10, Seam D5L, Seam D5U, Seam D6L, Seam D7, Seam E6, Seam D5L, Seam D6U, Seam D8, Seam D6U, Seam D4, Seam E5, Seam D7U, Dan Seam D8.*

Gambar 2. Ketercapaian *coal recovery* masing – masing sampel penambangan batubara Faktor Penyebab Ketidaktercapaian Coal Recovery

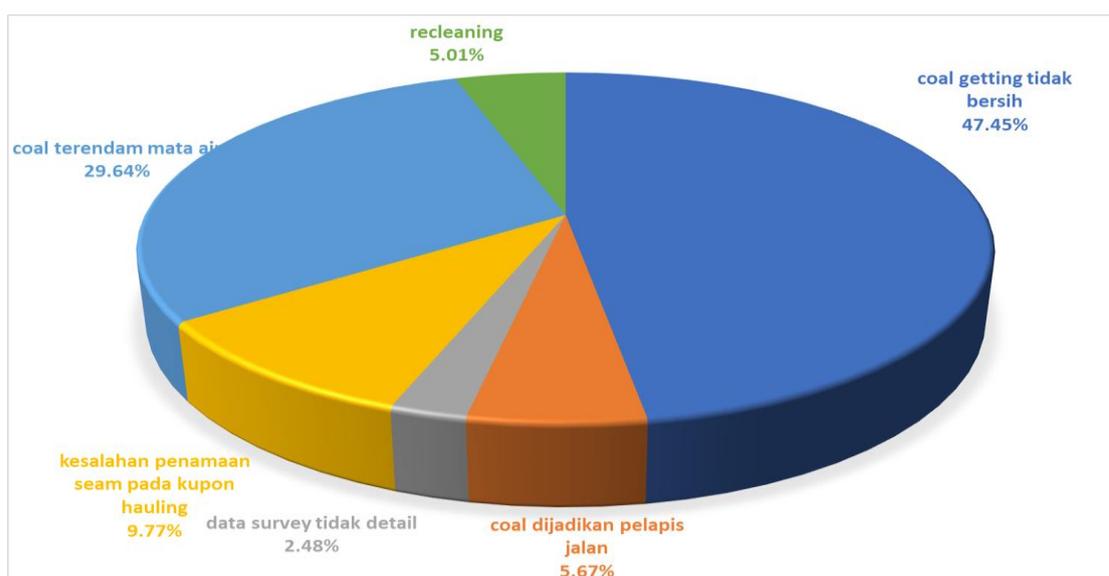
Gambar 8. Persentase penyebab tidak tercapainya *coal recovery*

Berdasarkan Gambar 8, diketahui penyebab utama tidak tercapainya target *coal recovery* pada penelitian kali ini yaitu pemuatan batubara yang kurang maksimal. Kegiatan ini menyumbang sebanyak 47,45% kehilangan batubara. Kemudian diikuti oleh faktor *front* pemuatan yang tergenang mata air sebanyak 29,64%. selanjutnya disebabkan oleh kekeliruan terhadap pelaporan nama *seam* batubara yang diangkut sebesar 9,77%. kemudian faktor data survey yang kurang detail sebesar 2,48%, lalu sisa batubara yang dipadatkan menjadi jalan menyumbang kehilangan sebesar 5,67%. dan yang terakhir yaitu pada kegiatan pembersihan ulang bagian *top* dari batubara yaitu sebesar 5,01%. Adapun besaran tonnase deviasinya terdapat pada Tabel 2.

No	Kriteria	Deviasi (Ton)	Persentase
1	<i>coal getting</i> tidak bersih	-705,044	47,45%
2	<i>coal</i> terendam mata air	-440,374	29,64%
3	kesalahan penamaan <i>seam</i> pada kupon <i>hauling</i>	-145,126	9,77%
4	<i>coal</i> dijadikan pelapis jalan	-84,183	5,67%
5	<i>recleaning</i>	-74,406	5,01%
6	data survey tidak detail	-36,84	2,48%
Total		-1.485,97	100%

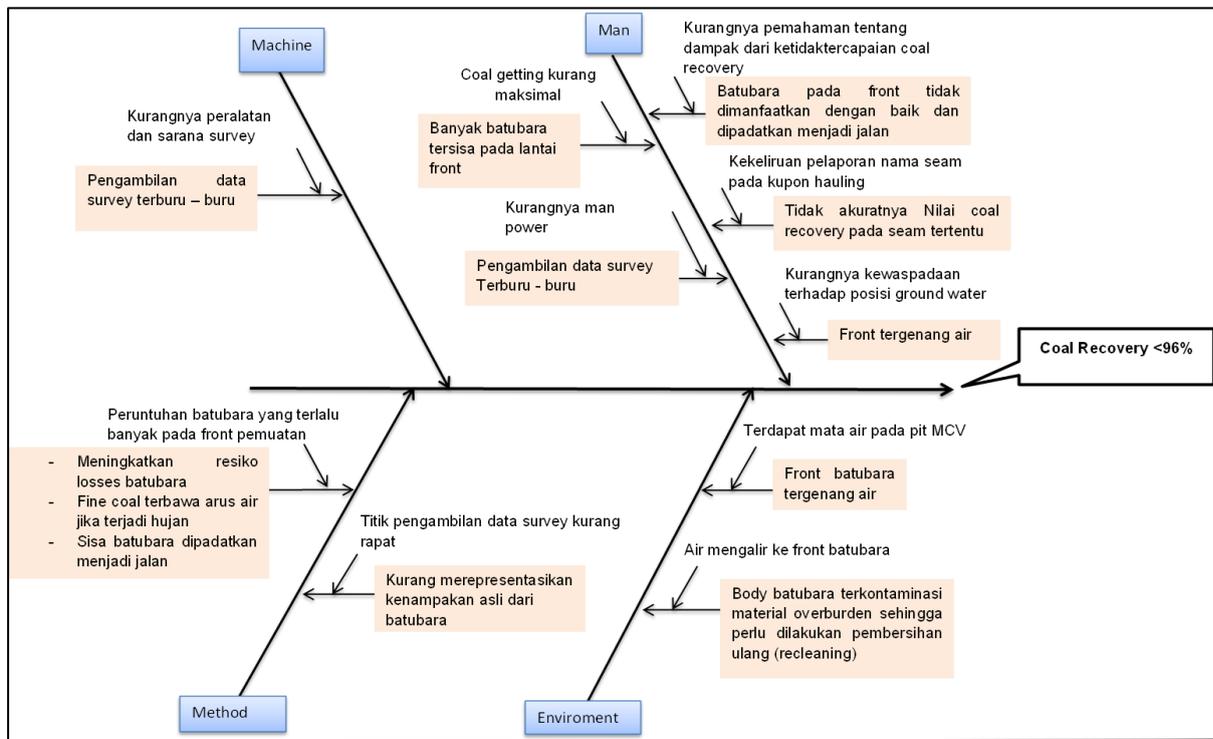
Gambar 9. Analisa sebab - akibat
