ANALISIS FAKTOR KEAMANAN LERENG TERHADAP LONGSORAN JALAN TRIKORA DENGAN PENANGANAN DINDING PENAHAN TANAH

Anakta Hartanta Sebayang¹, Revia Oktaviani², Agus Winarno³, Tommy Trides⁴,
Albertus Juvensius Pontus⁵, Masayu Widiastuti⁶

^{1,2,3,4,5,6} Universitas Mulawarman

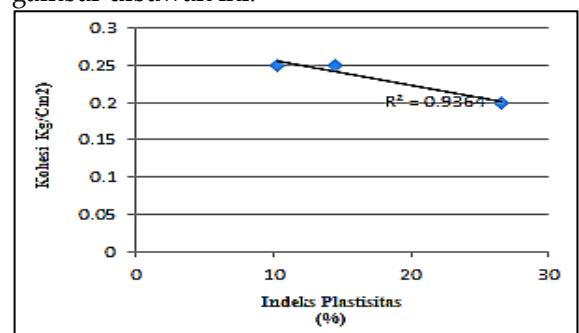
(a). Indeks Plastisitas dan Kohesi

Pada pengolahan data, hasil dari hubungan indeks plastisitas dengan Kohesi dan Sudut geser geser dalam. Untuk hubungan indeks plastisitas dengan kohesi yaitu jika semakin besar indeks plastisitas maka semakin kecil pula kohesinya, sedangkan hubungan sudut geser dalam dengan indeks plastisitas sebaliknya, jika indeks plastisitas makin besar makin besar pula sudut geser dalamnya

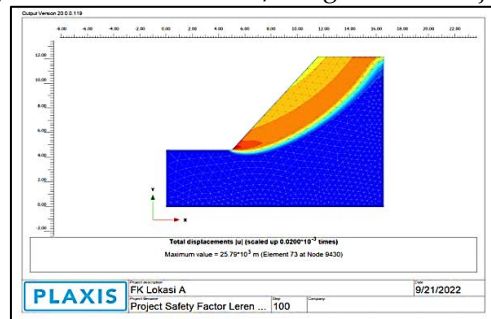
Gambar 7. Kondisi Lereng Tanpa Diberi Beban

Berdasarkan hasil pengolahan dan perhitungan data yang dilakukan dengan menggunakan software plaxis dan microsoft excel didapatkan nilai FK lereng yang didapatkan jika diberi beban dan tidak diberi beban. Nilai Fk lereng asli/tanpa diberi beban diatasnya yaitu 1,393 dalam nilai ini lereng dikategorikan kedalam keadaan aman. Jika diberi beban sebesar 100 Kpa nilai Fk lereng yaitu 0.819 tidak aman/ longsor biasa terjadi.
