ESTIMASI ERODIBILITAS TANAH DAN IDENTIFIKASI JENIS EROSI DI WILAYAH PASCA TAMBANG BATUBARA

13 **Sri Sarminah¹, Uli Artha Gultom², Syamad Ramayana³**

Estimasi Erodibilitas Tanah Dan Identifikasi Jenis Erosi Di Wilayah Pasca Tambang Batubara. Teknik penambangan terbuka memiliki banyak dampak negatif yaitu berubahnya kondisi suatu lingkungan dengan penurunan produktivitas tanah, pemadatan tanah, erosi dan sedimentasi, serta terjadinya gerakan tanah atau longsoran. Penelitian ini bertujuan untuk mengetahui harian (sensitivitas tanah terhadap erosi) dan mengidentifikasi jenis erosi di area pasca tambang batubara. Penelitian ini dilaksanakan selama 6 bulan efektif, pada areal bekas tambang batubara pada land revegetasi tahun 2017. Metode yang digunakan dalam penelitian ini adalah metode survey dan metode purposive sampling. Menentukan titik pengamatan sebanyak 10 titik pengamatan. Kemudian observasi dan pencatatan data di lapangan dan analisis laboratorium. Pendugaan erodibilitas tanah dilakukan dengan cara pengambilan contoh tanah, penentuan struktur tanah, permeabilitas tanah pada saat dilapangan, serta penentuan tekstur tanah dan bahan organik untuk dianalisis di laboratorium. Ident

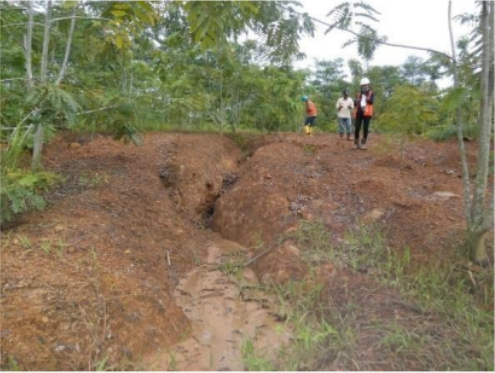
No	Lokasi Penelitian	Jenis Erosi dan Deskripsi
1	Lahan revegetasi Tahun 2017	<p style="text-align: center;">Erosi Parit</p>

<p>Berdasarkan kondisi lahan di lapangan, dapat dideskripsikan terdapat erosi parit. Proses terjadinya sama dengan erosi alur, tetapi alur yang sudah terbentuk demikian besarnya, sehingga tidak dapat lagi dihilangkan dengan pengolahan tanah biasa. Erosi parit dapat berbentuk V atau U tergantung pada kepekaan erosi sesuai substratnya. Dilihat dari keadaan lapangan bahwa bentuk V dengan kedalaman 40 cm dan lebar 43 cm. Erosi parit yang berbentuk V disebabkan kondisi tanah yang resisten terhadap pengikisan.</p> <p>Vegetasi yang tumbuh di lokasi ini adalah sengon dan tanpa tumbuhan bawah, kelerengan yaitu 10% (landai) yang mampu menyebabkan terjadinya erosi sebagai arah aliran air. Penanganan yang bisa dilakukan adalah dengan cara mekanik (pembuatan <i>drop structure</i>) dan vegetatif (seperti melakukan penanaman <i>cover crop</i>, penutupan dengan serasah, maupun vegetasi lainnya yang dapat tumbuh pada lahan tersebut.</p>

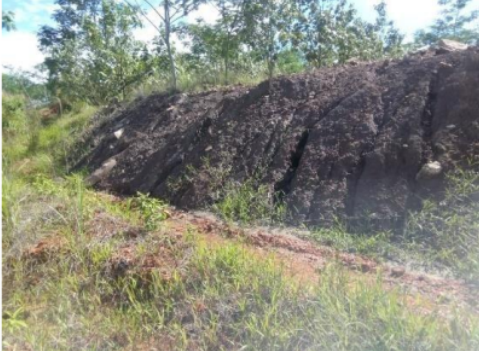
No	Lokasi Penelitian	Jenis Erosi dan Deskripsi
		<p style="text-align: center;">Erosi Alur</p>

4	Lahan revegetasi Tahun 2017	<p>Hal ini dapat dilihat dari kondisi sekitar lahan bahwa keadaan lahan menggambarkan bentuk erosi alur. Keadaan tersebut terjadi karena, erosi lembar yang berlangsung terus-menerus sehingga pengikisan tanah pada saat air mengalir mengakibatkan terjadinya alur-alur yang searah dengan kemiringan lereng, lahan tersebut juga telah mengalami proses campur tangan manusia yang menyebabkan kondisi tanah menjadi tidak teratur, kemudian ketidakteraturan tersebut memberikan ruang pada daerah tertentu yang terkonsentrasi oleh aliran air yang lama-kelamaan diikuti oleh arus air yang mampu mengikis tanah, alur-alur yang terbentuk oleh pengikisan sangat jelas dan bentuknya lurus dan searah.</p> <p>Kurangnya vegetasi pada lahan tersebut membuat mudahnya terjadi erosi karena proses tekanan yang datang melalui air hujan. Akar vegetasi mampu mempertahankan bentuk tanah serta memperbaiki struktur tanah. Kondisi kelerengan pada daerah ini 20% termasuk ke dalam kelas agak curam. Adapun penanganan yang bisa dilakukan adalah dengan cara mekanik dan vegetatif. Untuk proses pengerjaannya dapat dilakukan secara bersamaan atau mendahulukan cara mekanik seperti melakukan terasering dan disaat bersamaan juga dilakukan cara vegetatif seperti melakukan penanaman <i>cover crop</i>, penutupan dengan serasah, maupun vegetasi lainnya yang dapat tumbuh pada lahan tersebut.</p>

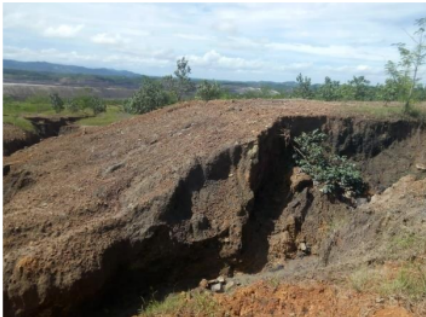
No	Lokasi Penelitian	Jenis Erosi dan Deskripsi
		<p style="text-align: center;">Longsor</p>

5	Lahan revegetasi Tahun 2017	<p>Berdasarkan analisis di lapangan ditemukan bentuk longsor. Longsor terjadi sebagai akibat meluncurnya suatu volume tanah di atas lapisan agak kedap air yang jenuh air. Terjadinya longsor apabila terpenuhi 3 keadaan yaitu lereng yang cukup curam (30%), lapisan di bawah permukaan tanah yang kedap air dan lunak yang merupakan bidang luncur, terdapat aliran air di bawah permukaan tanah sehingga menyebabkan kedap air yang mampu menyebabkan terjadinya longsor. Tidak ada vegetasi yang tumbuh di atasnya, sangat gersang dan kering.</p> <p>Tindakan yang dapat dilakukan dalam kejadian longsor ini adalah agar memperhatikan kondisi sekitar longsor apakah masih layak atau tidak untuk ditimbun kembali dengan baik, serta memperhatikan penyebab terjadinya longsor seperti perbaikan kelerengannya pada saat kegiatan penimbunan lahan pasca penambangan, memperhatikan kondisi dasar tanahnya apakah berisi air atau tidak. Agar ketika dilakukan penimbunan tidak terdapat lahan yang berair untuk menghindari kejadian-kejadian longsor tersebut. Teknik KTA yang dirumuskan untuk penanganan tanah longsor adalah kombinasi metode vegetatif dan mekanik, seperti pada lereng-lereng dan tanggul ditanami dengan <i>cover crop</i>, pembuatan teras gulud, perbaikan saluran drainase, pembuatan dinding penahan.</p>

cover crop dari jenis-jenis legume, rumput-rumputan seperti rumput gajah, serai wangi, kombinasi metode vegetatif dan mekanik, seperti pada lereng-lereng dan tanggul ditanami dengan *cover crop*, pembuatan teras gulud, perbaikan saluran drainase serta pembuatan dinding penahan.
