Jurnal Hutan Tropis

Vol 1 No 2, September 2017

ANALISIS TINGKAT BAHAYA EROSI PADA KAWASAN REKLAMASI TAMBANG BATUBARA PT JEMBAYAN MUARABARA KALIMANTAN TIMUR

Sri Sarminah*, Dian Kristianto dan M. Syafrudin

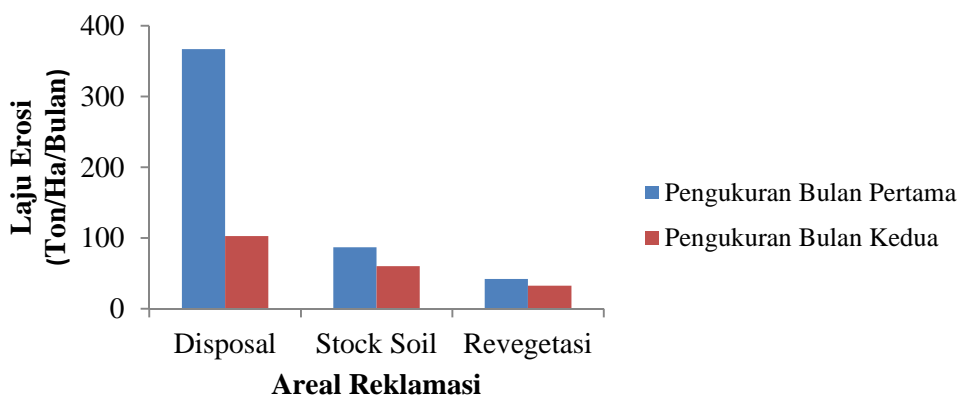
Gambar 5. Laju erosi (ton/ha/bulan) pada tiga areal reklamasi PT. Jembayan Muarabara.

Pada areal penelitian di kawasan pertambangan batubara PT Jembayan Muarabara, pemantauan laju erosi sebagai berikut: areal Revegetasi 2015 pada pengukuran bulan pertama sebesar 42,12 ton/ha/bulan, sedangkan untuk pengukuran bulan kedua erosi berkurang sebesar 32,76 ton/ha/bulan, hal ini disebabkan oleh tanaman yang ada di sekitar areal tersebut sudah tumbuh besar dan pengakarannya cukup dalam sehingga jumlah tanah yang tererosi cukup sedikit karena tertahan oleh akar tanaman tersebut disamping itu besar kecilnya curah hujan ataupun intensitas curah hujan juga mempengaruhi besar kecilnya erosi yang terjadi. Untuk areal *stock soil* pada pengukuran pertama tanah yang tererosi sebesar 87,10 ton/ha/bulan dan pada pengukuran kedua jumlah tanah tererosi mengalami penurunan yakni sebesar 60,30 ton/ha/bulan, adanya tanaman pada areal *stock soil* mengakibatkan penurunan jumlah erosi tanah pada areal tersebut. Pada areal *disposal* jumlah tanah tererosi cukup banyak yaitu pada pengukuran bulan pertama sebesar 367,36 ton/ha/bulan dan pengukuran kedua sebesar 103,04 ton/ha/bulan.

Jika dilihat dari nilai laju erosi dari ketiga areal reklamasi maka pada areal *disposal* merupakan laju erosi terbesar. Beberapa faktor penyebabnya antara lain:

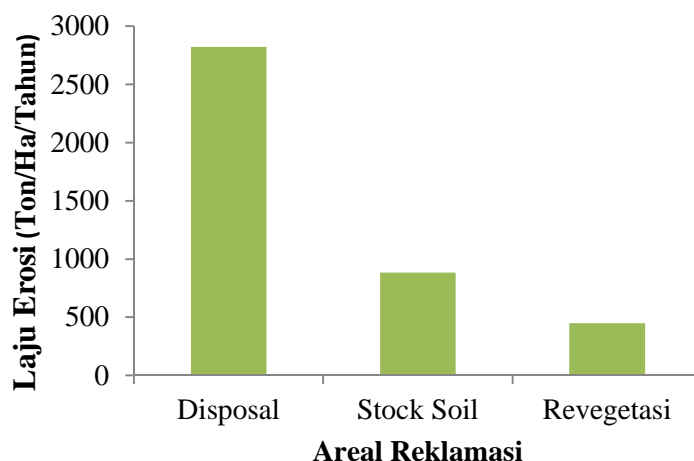
Gambar 6. Laju Erosi (ton/ha/tahun) pada tiga areal reklamasi PT Jembayan Muarabara.

No.	Areal	Erosi (ton/ha/tahun)	Tingkat Bahaya Erosi	
			Kelas	Kriteria
1.	<i>Disposal</i>	2822,40	V	Sangat Berat
2.	<i>Stock Soil</i>	884,40	V	Sangat Berat
3.	<i>Revegetasi</i>	449,28	V	Sangat Berat

Berdasarkan data tabel diatas untuk areal *disposal* dengan nilai erosi sebesar 2822,40 ton/ha termasuk kedalam kelas V dengan kriteria tingkat bahaya erosi sangat berat, begitu pula pada areal *Stock Soil* dan areal *Revegetasi*.
